Untersuchungsbericht

1X001-0/00
Juli 2002

Art des Ereignisses: Unfall
Datum: 24. Oktober 2000
Ort: Blumberg
Luftfahrzeug: Flugzeug
Hersteller/ Muster: Beech Aircraft Corporation /
Beech 300
Personenschaden: 4 Personen getötet
Sachschaden: Luftfahrzeug zerstört
Drittschaden: Forstschaden

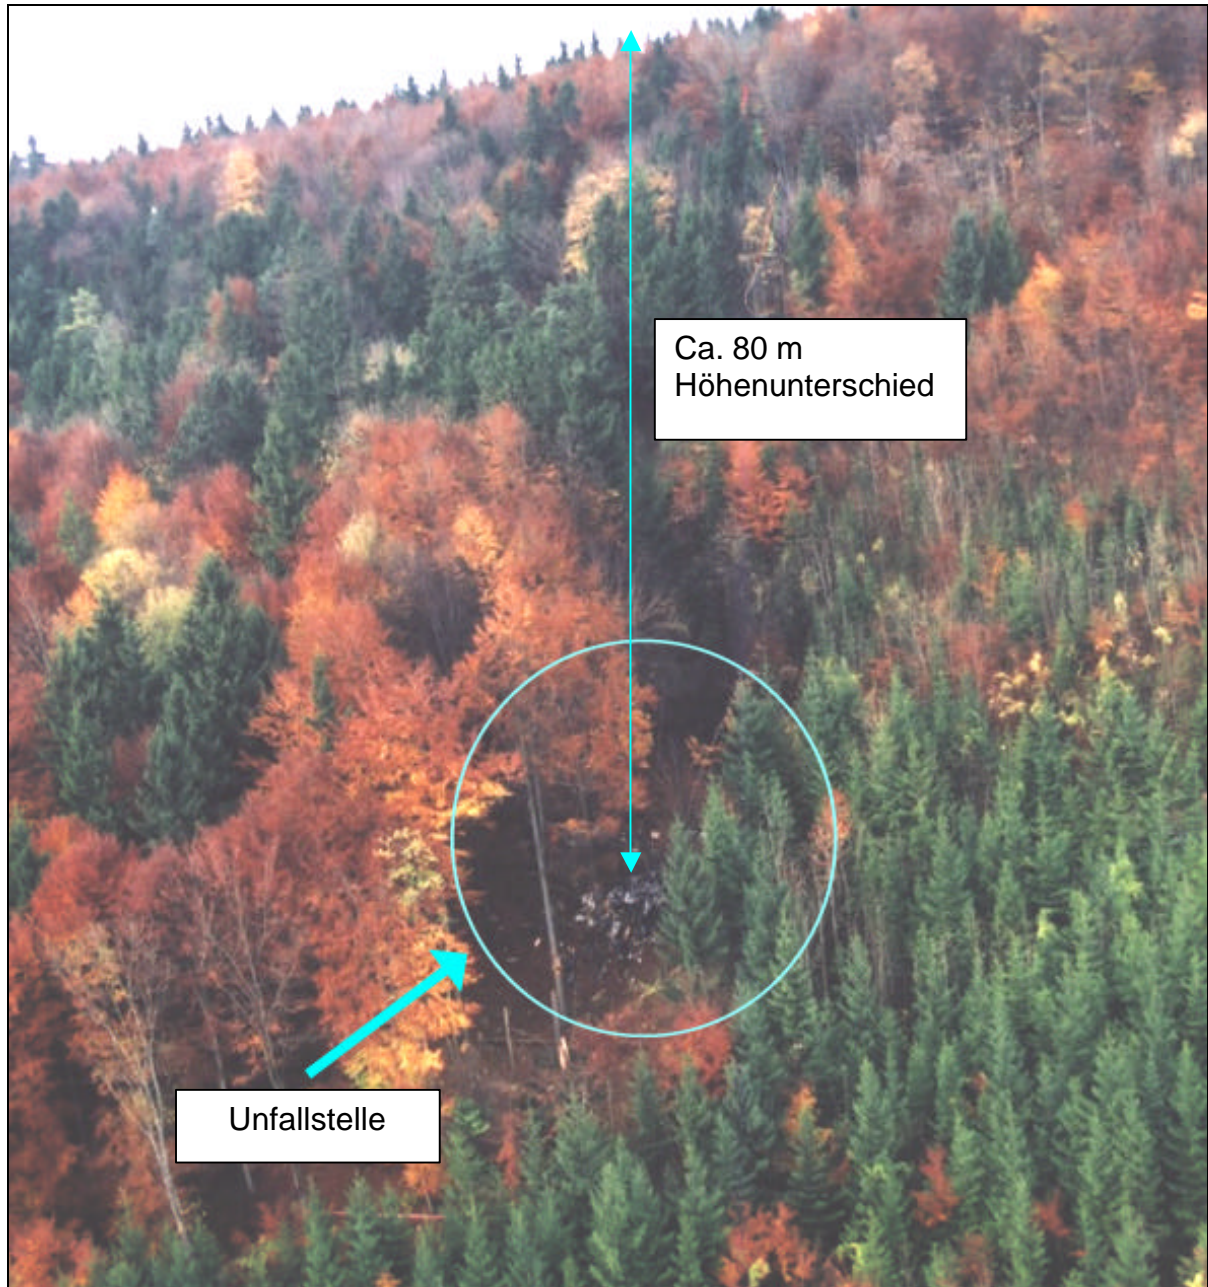
Unfallstelle in Nähe der Ortschaft Blumberg

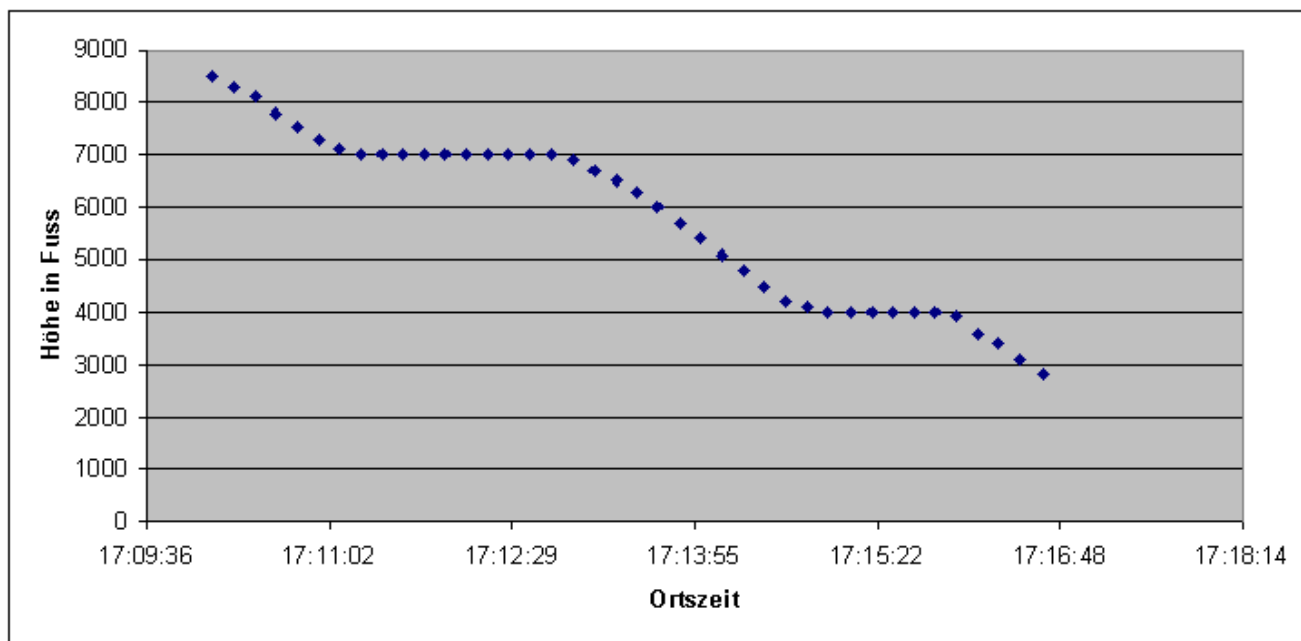
Anlage 3

Um 17:13:00 Uhr wurde die Durchführung des Fluges nach Instrumentenflugregeln aufgehoben. Das Flugzeug befand sich zu diesem Zeitpunkt auf westlichem Kurs in FL 67 (Anlage 3). Nach Verlassen der Frequenz von Zürich Radar wurde Funkkontakt mit dem Turm Donaueschingen aufgenommen. Der zweite Luftfahrzeugführer führte jetzt den Sprechfunkverkehr mit dem Turm in deutscher Sprache. Auf den Funkspruch „JA WIR KOMMEN ZUR LANDUNG VON OSTEN UND ACHT MEILEN“ antwortete der Flugleiter in Donaueschingen mit der Wetterinformation „JA VERSTANDEN, WIE GESAGT EH RICHTUNG OSTEN SÜDOSTEN SIEHT ETWAS SCHLECHTER AUS WIE HIER AM PLATZ ABER WENN SIE HIER ÜBER DEN PLATZ KOMMEN MÜSSTE EIGENTLICH BESSER GEHEN DANN VOM NORDEN HER“.

Flugverlauf von 17:09 Uhr bis 17:17 Uhr als Höhenprofil
