KAPITEL 4

Beispiel einer Why-Because-Analyse

Christoph Goeker 2010

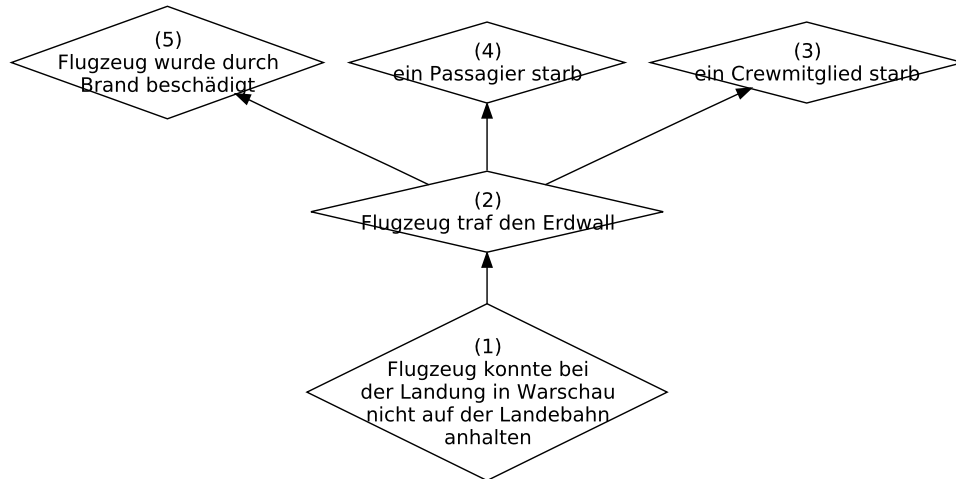
Abbildung 4.1: Initialer Why-Because-Graph

4.7 Initialer Why-Because Graph dieser Faktoren
